Dossier Technique Immobilier

Numéro de dossier : **20/02/MAIRIE MENS/0562**

Adresse :**rue Sous la Tour**

Diag amiante avant travaux

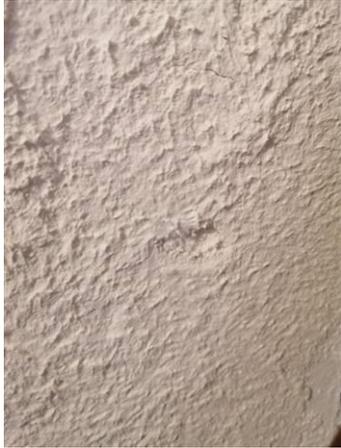
| Localisation | Identifiant + Description | Photo |
|---|---|--|
| Pièce 3 - Escalier accès logement tiers | <p>Identifiant: M038 Réf. prélèvement/échantillon: P043 Description: Enduit à base de plâtre lissé ou taloché Composant de la construction: 3 - Parois verticales intérieures - Murs et cloisons maçonnés Partie à sonder: Enduit à base de plâtre lissé ou taloché</p> | |

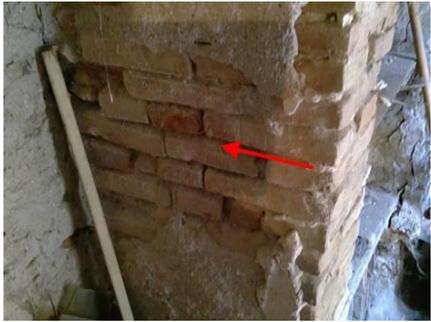
| | <p>Photo n° PhA004 Localisation : Extension Friperie RDC - Pièce 1 Ouvrage : 3 - Parois verticales intérieures - Murs et cloisons maçonnés Partie d'ouvrage : Joint d'assemblage Description : Joint d'assemblage</p> |

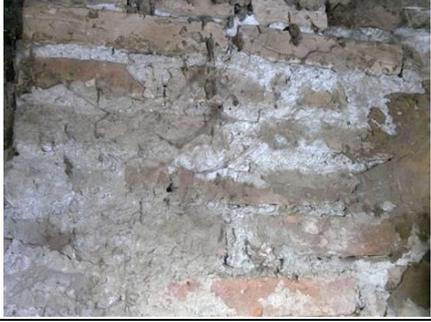
| | <p>Photo n° PhA005 Localisation : Extension Friperie RDC - Pièce 1 Ouvrage : 3 - Parois verticales intérieures - Murs et cloisons maçonnés Partie d'ouvrage : Joint d'assemblage Description : Joint d'assemblage</p> |

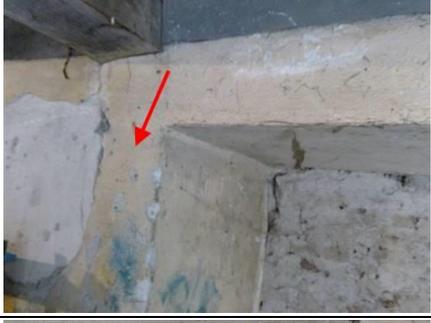
| | <p>Photo n° PhA006 Localisation : Extension Friperie RDC - Pièce 1 Ouvrage : 3 - Parois verticales intérieures - Murs et cloisons maçonnés Partie d'ouvrage : Enduit à base de plâtre lissé ou taloché Description : Enduit à base de plâtre lissé ou taloché</p> |

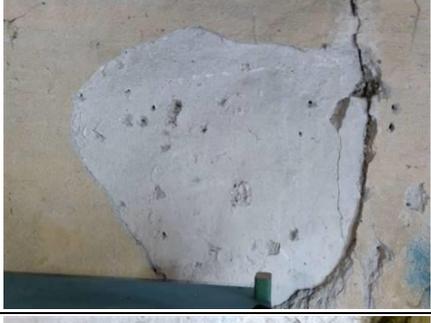
| | <p>Photo n° PhA007 Localisation : Extension Friperie RDC - Pièce 1 Ouvrage : 3 - Parois verticales intérieures - Murs et cloisons maçonnés Partie d'ouvrage : Enduit à base de plâtre lissé ou taloché Description : Enduit à base de plâtre lissé ou taloché</p> |

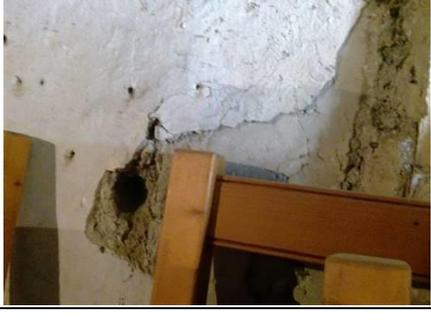
| | <p>Photo n° PhA008 Localisation : Extension Friperie RDC - Pièce 1 Ouvrage : 3 - Parois verticales intérieures - Murs et cloisons maçonnés Partie d'ouvrage : Enduit à base de plâtre lissé ou taloché Description : Enduit à base de plâtre lissé ou taloché</p> |

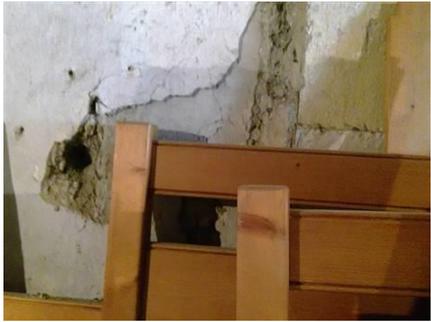
| | <p>Photo n° PhA009 Localisation : Extension Friperie RDC - Pièce 1 Ouvrage : 3 - Parois verticales intérieures - Murs et cloisons maçonnés Partie d'ouvrage : Enduit à base de plâtre lissé ou taloché Description : Enduit à base de plâtre lissé ou taloché</p> |

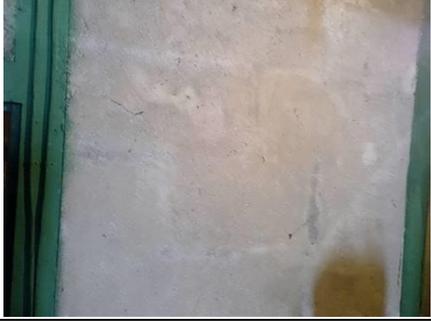
| | <p>Photo n° PhA010 Localisation : Pièce 1; Pièce 2 Ouvrage : 3 - Parois verticales intérieures - Murs et cloisons maçonnés Partie d'ouvrage : Enduit à base de ciment lissé ou taloché Description : Enduit à base de ciment lissé ou taloché</p> |

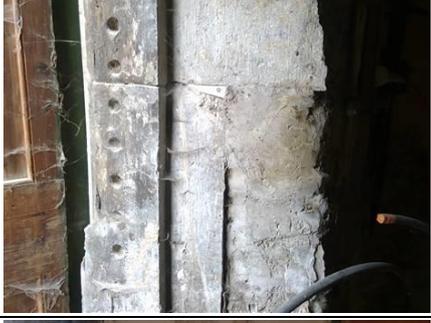
| | <p>Photo n° PhA011 Localisation : Extension Friperie RDC - Pièce 1 Ouvrage : 3 - Parois verticales intérieures - Murs et cloisons maçonnés Partie d'ouvrage : Enduit à base de ciment lissé ou taloché Description : Enduit à base de ciment lissé ou taloché</p> |

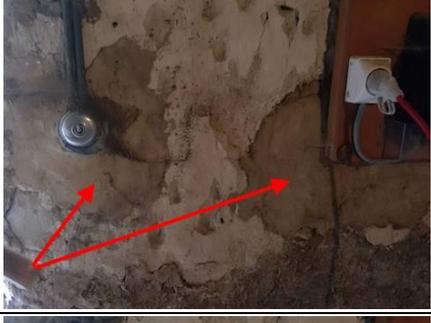
| | <p>Photo n° PhA012 Localisation : Extension Friperie RDC - Pièce 1 Ouvrage : 3 - Parois verticales intérieures - Murs et cloisons maçonnés Partie d'ouvrage : Enduit à base de ciment lissé ou taloché Description : Enduit à base de ciment lissé ou taloché</p> |

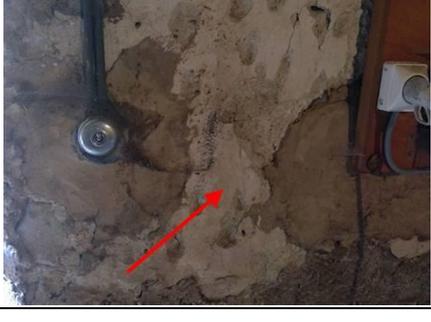
| | <p>Photo n° PhA013 Localisation : Extension Friperie RDC - Pièce 1 Ouvrage : 3 - Parois verticales intérieures - Murs et cloisons maçonnés Partie d'ouvrage : Enduit à base de plâtre lissé ou taloché Description : Enduit à base de plâtre lissé ou taloché</p> |

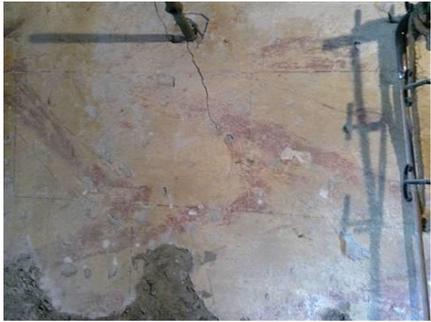
| | <p>Photo n° PhA014 Localisation : Extension Friperie RDC - Pièce 1 Ouvrage : 3 - Parois verticales intérieures - Murs et cloisons maçonnés Partie d'ouvrage : Enduit à base de plâtre lissé ou taloché Description : Enduit à base de plâtre lissé ou taloché</p> |

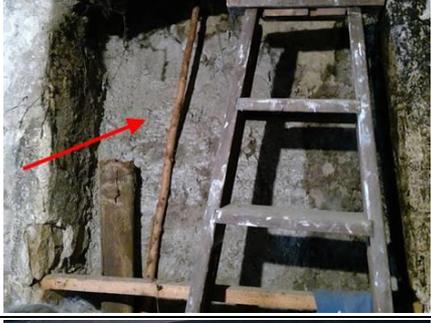
| | <p>Photo n° PhA016 Localisation : Extension Friperie RDC - Pièce 1 Ouvrage : 3 - Parois verticales intérieures - Murs et cloisons maçonnés Partie d'ouvrage : Enduit à base de ciment lissé ou taloché Description : Enduit à base de ciment lissé ou taloché</p> |

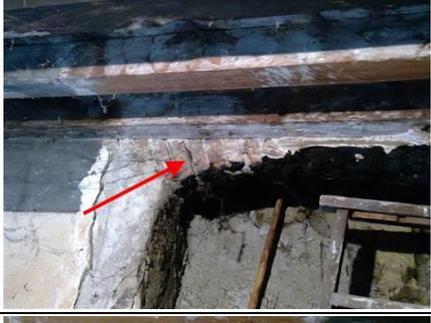
| | <p>Photo n° PhA017 Localisation : Extension Friperie RDC - Pièce 1 Ouvrage : 3 - Parois verticales intérieures - Murs et cloisons maçonnés Partie d'ouvrage : Joint d'assemblage Description : Joint d'assemblage</p> |

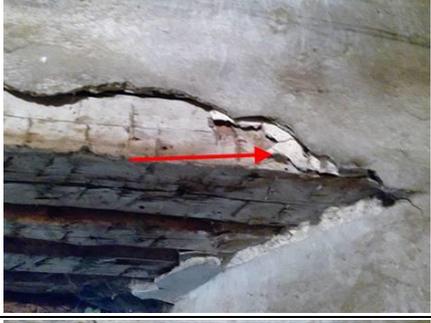
| | <p>Photo n° PhA021 Localisation : Extension Friperie RDC - Pièce 2 Ouvrage : 3 - Parois verticales intérieures - Murs et cloisons maçonnés Partie d'ouvrage : Enduit à base de plâtre lissé ou taloché Description : Enduit à base de plâtre lissé ou taloché</p> |

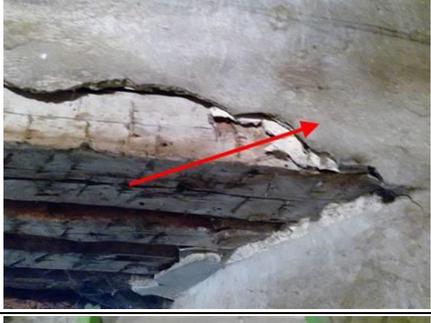
| | <p>Photo n° PhA022 Localisation : Extension Friperie RDC - Pièce 2 Ouvrage : 3 - Parois verticales intérieures - Murs et cloisons maçonnés Partie d'ouvrage : Enduit à base de plâtre lissé ou taloché Description : Enduit à base de plâtre lissé ou taloché</p> |

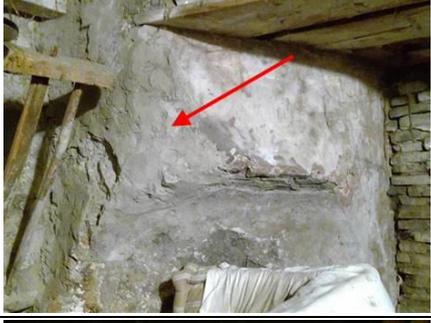
| | <p>Photo n° PhA026 Localisation : Extension Friperie RDC - Pièce 2 Ouvrage : 3 - Parois verticales intérieures - Murs et cloisons maçonnés Partie d'ouvrage : Enduit à base de ciment lissé ou taloché Description : Enduit à base de ciment lissé ou taloché</p> |

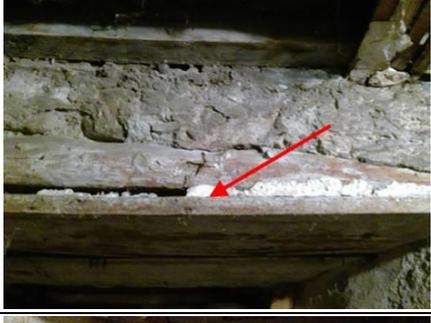
| | <p>Photo n° PhA027 Localisation : Extension Friperie RDC - Pièce 2 Ouvrage : 3 - Parois verticales intérieures - Murs et cloisons maçonnés Partie d'ouvrage : Enduit à base de ciment lissé ou taloché Description : Enduit à base de ciment lissé ou taloché Localisation sur croquis : M027</p> |

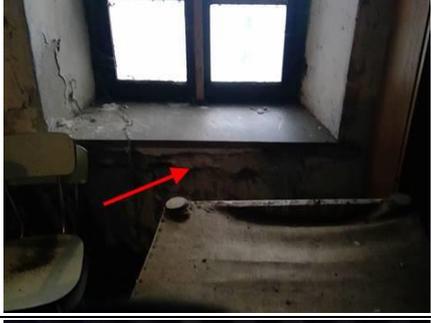
| | <p>Photo n° PhA031 Localisation : Extension Friperie 1er étage - Pièce 3 Ouvrage : 3 - Parois verticales intérieures - Murs et cloisons maçonnés Partie d'ouvrage : Enduit à base de plâtre lissé ou taloché Description : Enduit à base de plâtre lissé ou taloché</p> |

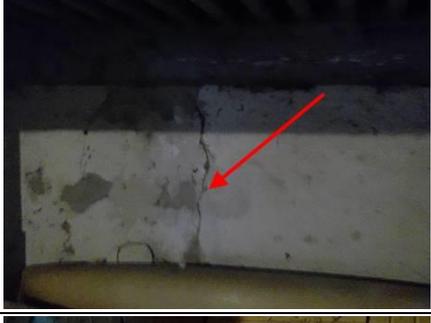
| | <p>Photo n° PhA032 Localisation : Extension Friperie 1er étage - Pièce 3 Ouvrage : 3 - Parois verticales intérieures - Murs et cloisons maçonnés Partie d'ouvrage : Enduit à base de plâtre lissé ou taloché Description : Enduit à base de plâtre lissé ou taloché</p> |

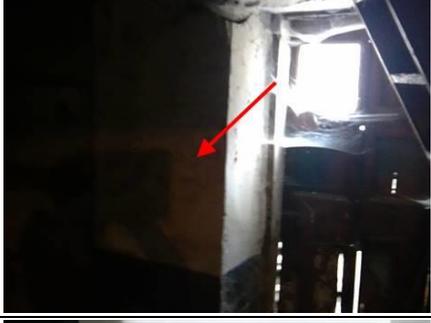
| | <p>Photo n° PhA036 Localisation : Extension Friperie 1er étage - Pièce 3 Ouvrage : 3 - Parois verticales intérieures - Murs et cloisons maçonnés Partie d'ouvrage : Enduit à base de plâtre lissé ou taloché Description : Enduit à base de plâtre lissé ou taloché</p> |

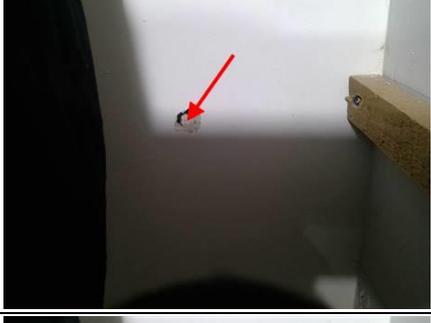
| | <p>Photo n° PhA037 Localisation : Extension Friperie RDC - Pièce 1 Ouvrage : 3 - Parois verticales intérieures - Murs et cloisons maçonnés Partie d'ouvrage : Enduit à base de ciment lissé ou taloché Description : Enduit à base de ciment lissé ou taloché</p> |

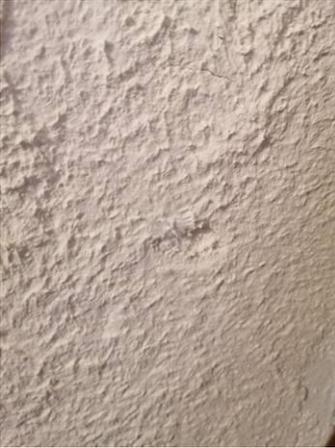
| | <p>Photo n° PhA039 Localisation : Pièce 3 -Escalier accès logement tiers Ouvrage : 3 - Parois verticales intérieures - Murs et cloisons maçonnés Partie d'ouvrage : Enduit à base de plâtre lissé ou taloché Description : Enduit à base de plâtre lissé ou taloché</p> |
