Dossier Technique Immobilier

Numéro de dossier : **20/02/MAIRIE MENS/0562**

Adresse :**rue Sous la Tour**

Diag amiante avant travaux

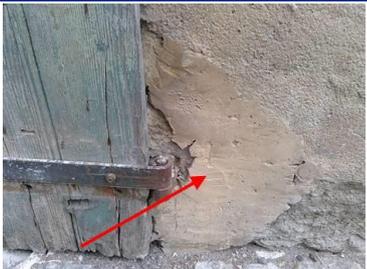
| Localisation | Identifiant + Description | Photo |
|---|---|---|
| Extension Friperie RDC - Pièce 1 | <p><u>Identifiant:</u> M001 <u>Prélèvement/Echantillon:</u> P001 P002 <u>Description:</u> Revêtement lissé ou taloché <u>Composant de la construction:</u> 2 - Parois verticales extérieures et Façades - Façades lourdes y compris poteaux <u>Partie à sonder:</u> Revêtement lissé ou taloché <u>Localisation sur croquis :</u> M001</p> | |

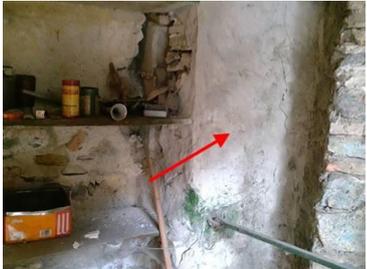
| Localisation | Identifiant + Description | Photo |
|---|---|---|
| | <p><u>Identifiant:</u> M002 <u>Réf. prélèvement/échantillon:</u> P003 <u>Description:</u> Revêtement lissé ou taloché <u>Composant de la construction:</u> 2 - Parois verticales <u>Partie à sonder:</u> Revêtement lissé ou taloché <u>Localisation sur croquis :</u> M002</p> | |

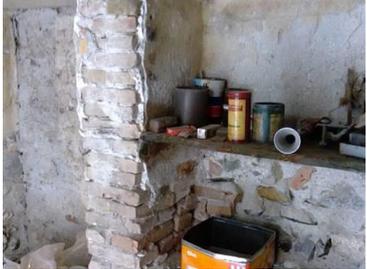
| Localisation | Identifiant + Description | Photo |
|---|---|---|
| | <p><u>Identifiant:</u> M003 <u>Réf. prélèvement/échantillon:</u> P004 <u>Description:</u> Revêtement lissé ou taloché <u>Composant de la construction:</u> 2 - Parois verticales <u>Partie à sonder:</u> Revêtement lissé ou taloché</p> | |

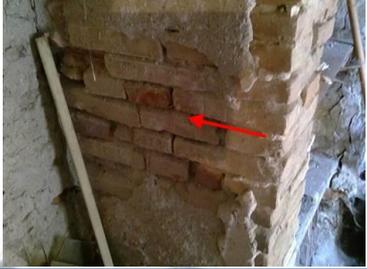
| Localisation | Identifiant + Description | Photo |
|---|---|---|
| | <p><u>Identifiant:</u> M004 <u>Réf. prélèvement/échantillon:</u> P005 <u>Description:</u> Joint d'assemblage <u>Composant de la construction:</u> 3 - Parois verticales intérieures - Murs et cloisons maçonnés <u>Partie à sonder:</u> Joint d'assemblage</p> | |

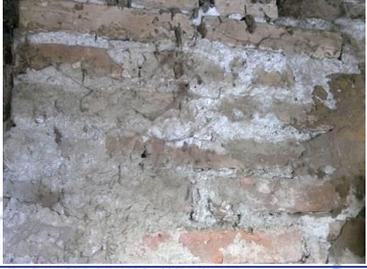
| Localisation | Identifiant + Description | Photo |
|---|---|---|
| | <p><u>Identifiant:</u> M005 <u>Réf. prélèvement/échantillon:</u> P006 <u>Description:</u> Joint d'assemblage <u>Composant de la construction:</u> 3 - Parois verticales intérieures - Murs et cloisons maçonnés <u>Partie à sonder:</u> Joint d'assemblage</p> | |

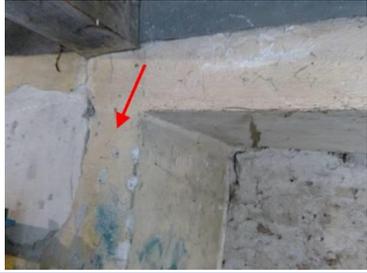
| Localisation | Identifiant + Description | Photo |
|---|--|---|
| | <p><u>Identifiant:</u> M006 <u>Prélèvement/Echantillon:</u> P007 P008 <u>Description:</u> Enduit à base de plâtre lissé ou taloché <u>Composant de la construction:</u> 3 - Parois verticales intérieures - Murs et cloisons maçonnés <u>Partie à sonder:</u> Enduit à base de plâtre lissé ou taloché</p> | |

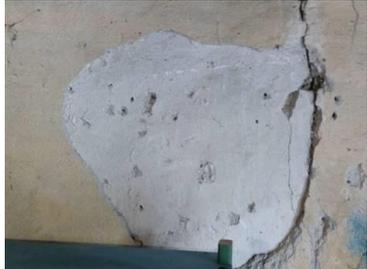
| Localisation | Identifiant + Description | Photo |
|---|--|---|
| | <p><u>Identifiant:</u> M007 <u>Prélèvement/Echantillon:</u> P009 P010 <u>Description:</u> Enduit à base de plâtre lissé ou taloché <u>Composant de la construction:</u> 3 - Parois verticales intérieures - Murs et cloisons maçonnés <u>Partie à sonder:</u> Enduit à base de plâtre lissé ou taloché</p> | |

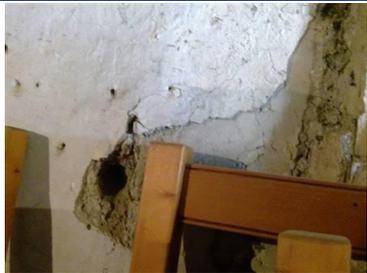
| Localisation | Identifiant + Description | Photo |
|---|--|---|
| | <p><u>Identifiant:</u> M008 <u>Réf. prélèvement/échantillon:</u> P011 <u>Description:</u> Enduit à base de plâtre lissé ou taloché <u>Composant de la construction:</u> 3 - Parois verticales intérieures - Murs et cloisons maçonnés <u>Partie à sonder:</u> Enduit à base de plâtre lissé ou taloché</p> | |

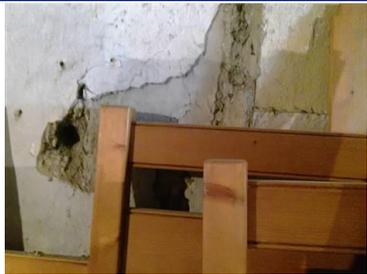
| Localisation | Identifiant + Description | Photo |
|---|--|---|
| | <p><u>Identifiant:</u> M009 <u>Réf. prélèvement/échantillon:</u> P012 <u>Description:</u> Enduit à base de plâtre lissé ou taloché <u>Composant de la construction:</u> 3 - Parois verticales intérieures - Murs et cloisons maçonnés <u>Partie à sonder:</u> Enduit à base de plâtre lissé ou taloché</p> | |

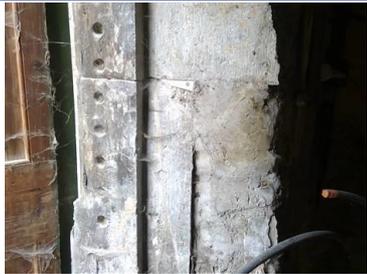
| Localisation | Identifiant + Description | Photo |
|---|--|---|
| | <p><u>Identifiant:</u> M011 <u>Réf. prélèvement/échantillon:</u> P015 <u>Description:</u> Enduit à base de ciment lissé ou taloché <u>Composant de la construction:</u> 3 - Parois verticales intérieures - Murs et cloisons maçonnés <u>Partie à sonder:</u> Enduit à base de ciment lissé ou taloché</p> | |

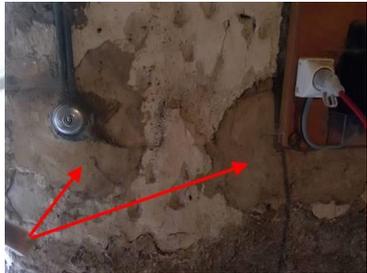
| Localisation | Identifiant + Description | Photo |
|---|--|---|
| | <p><u>Identifiant:</u> M012 <u>Réf. prélèvement/échantillon:</u> P016 <u>Description:</u> Enduit à base de ciment lissé ou taloché <u>Composant de la construction:</u> 3 - Parois verticales intérieures - Murs et cloisons maçonnés <u>Partie à sonder:</u> Enduit à base de ciment lissé ou taloché</p> | |

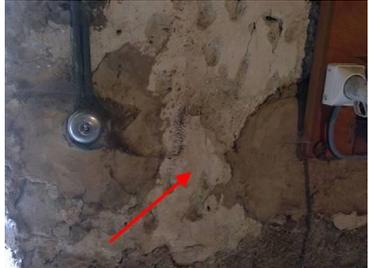
| Localisation | Identifiant + Description | Photo |
|---|---|---|
| | <p>Identifiant: M013 Réf. prélèvement/échantillon: P017 Description: Enduit à base de plâtre lissé ou taloché Composant de la construction: 3 - Parois verticales intérieures - Murs et cloisons maçonnés Partie à sonder: Enduit à base de plâtre lissé ou taloché</p> | |

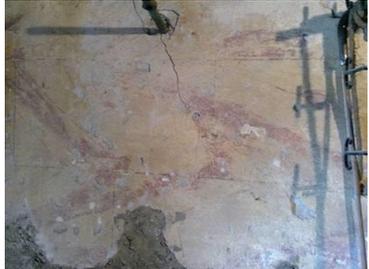
| Localisation | Identifiant + Description | Photo |
|---|---|---|
| | <p>Identifiant: M014 Prélèvement/Echantillon: P018 P019 Description: Enduit à base de plâtre lissé ou taloché Composant de la construction: 3 - Parois verticales intérieures - Murs et cloisons maçonnés Partie à sonder: Enduit à base de plâtre lissé ou taloché</p> | |

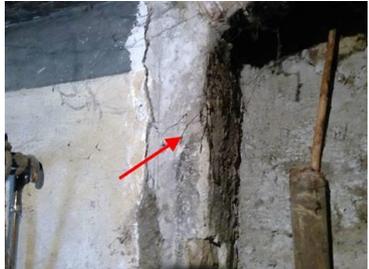
| Localisation | Identifiant + Description | Photo |
|---|---|---|
| | <p>Identifiant: M015 Réf. prélèvement/échantillon: P020 Description: Enduit à base de ciment lissé ou taloché Composant de la construction: 3 - Parois verticales intérieures - Murs et cloisons maçonnés Partie à sonder: Enduit à base de ciment lissé ou taloché</p> | |

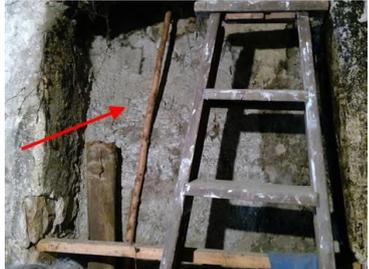
| Localisation | Identifiant + Description | Photo |
|---|---|---|
| | <p>Identifiant: M016 Réf. prélèvement/échantillon: P021 Description: Enduit à base de ciment lissé ou taloché Composant de la construction: 3 - Parois verticales intérieures - Murs et cloisons maçonnés Partie à sonder: Enduit à base de ciment lissé ou taloché</p> | |

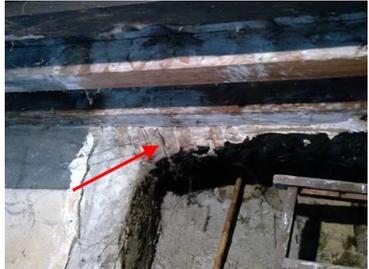
| Localisation | Identifiant + Description | Photo |
|---|---|---|
| | <p>Identifiant: M017 Réf. prélèvement/échantillon: P022 Description: Joint d'assemblage Composant de la construction: 3 - Parois verticales intérieures - Murs et cloisons maçonnés Partie à sonder: Joint d'assemblage</p> | |

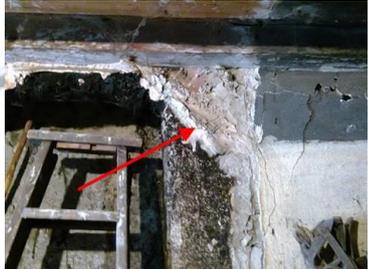
| Localisation | Identifiant + Description | Conclusion (justification) | Etat de conservation | Commentaires |
|---|---|--|---|---|
| | <p><u>Identifiant:</u> M018 <u>Réf. prélèvement/échantillon:</u> P023 <u>Description:</u> Enduit à base de plâtre lissé ou taloché <u>Composant de la construction:</u> 3 - Parois verticales intérieures - Murs et cloisons maçonnés <u>Partie à sonder:</u> Enduit à base de plâtre lissé ou taloché</p> | Absence d'amiante (Après analyse en laboratoire) | | |

| Localisation | Identifiant + Description | Photo |
|---|---|---|
| | <p>Identifiant: M018 Réf. prélèvement/échantillon: P023 Description: Enduit à base de plâtre lissé ou taloché Composant de la construction: 3 - Parois verticales intérieures - Murs et cloisons maçonnés Partie à sonder: Enduit à base de plâtre lissé ou taloché</p> | |

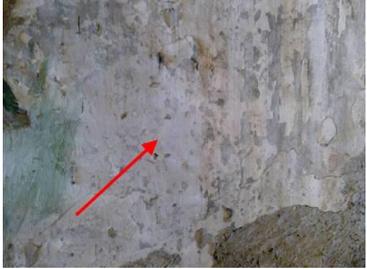
| Localisation | Identifiant + Description | Conclusion (justification) | Etat de conservation | Commentaires |
|---|---|--|---|---|
| | <p><u>Identifiant:</u> M019 <u>Réf. prélèvement/échantillon:</u> P024 <u>Description:</u> Enduit à base de plâtre lissé ou taloché <u>Composant de la construction:</u> 3 - Parois verticales intérieures - Murs et cloisons maçonnés <u>Partie à sonder:</u> Enduit à base de plâtre lissé ou taloché</p> | Absence d'amiante (Après analyse en laboratoire) | | |

| Localisation | Identifiant + Description | Photo |
|---|--|---|
| | <p>Identifiant: M019 Réf. prélèvement/échantillon: P024 Description: Enduit à base de plâtre lissé ou taloché Composant de la construction: 3 - Parois verticales intérieures - Murs et cloisons maçonnés Partie à sonder: Enduit à base de plâtre lissé ou taloché</p> | |

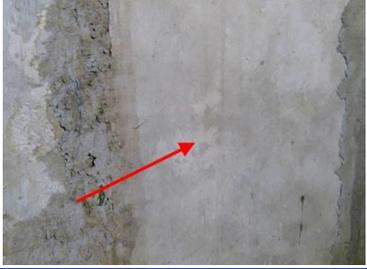
| Localisation | Identifiant + Description | Conclusion (justification) | Etat de conservation | Commentaires |
|---|--|--|---|---|
| | <p><u>Identifiant:</u> M020 <u>Réf. prélèvement/échantillon:</u> P025 <u>Description:</u> Enduit à base de plâtre lissé ou taloché <u>Composant de la construction:</u> 3 - Parois verticales intérieures - Murs et cloisons maçonnés <u>Partie à sonder:</u> Enduit à base de plâtre lissé ou taloché</p> | Absence d'amiante (Après analyse en laboratoire) | | |

| Localisation | Identifiant + Description | Photo |
|---|--|---|
| | <p>Identifiant: M020 Réf. prélèvement/échantillon: P025 Description: Enduit à base de plâtre lissé ou taloché Composant de la construction: 3 - Parois verticales intérieures - Murs et cloisons maçonnés Partie à sonder: Enduit à base de plâtre lissé ou taloché</p> | |

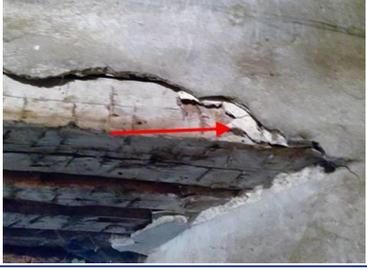
| Localisation | Identifiant + Description | Photo |
|---|--|---|
| Extension Friperie RDC - Pièce 2 | <p>Identifiant: M021 Réf. prélèvement/échantillon: P026 Description: Enduit à base de plâtre lissé ou taloché Composant de la construction: 3 - Parois verticales intérieures - Murs et cloisons maçonnés Partie à sonder: Enduit à base de plâtre lissé ou taloché</p> | |

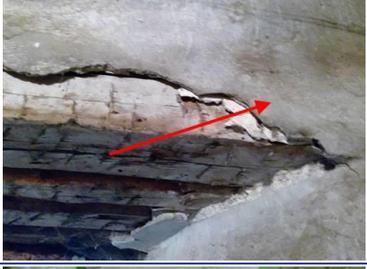
| Localisation | Identifiant + Description | Photo |
|---|--|---|
| | <p>Identifiant: M022 Réf. prélèvement/échantillon: P027 Description: Enduit à base de plâtre lissé ou taloché Composant de la construction: 3 - Parois verticales intérieures - Murs et cloisons maçonnés Partie à sonder: Enduit à base de plâtre lissé ou taloché</p> | |

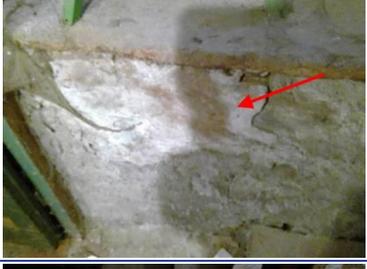
| Localisation | Identifiant + Description | Photo |
|---|--|---|
| | <p>Identifiant: M023 Réf. prélèvement/échantillon: P028 Description: Enduit à base de ciment lissé ou taloché Composant de la construction: 3 - Parois verticales intérieures - Murs et cloisons maçonnés Partie à sonder: Enduit à base de ciment lissé ou taloché</p> | |

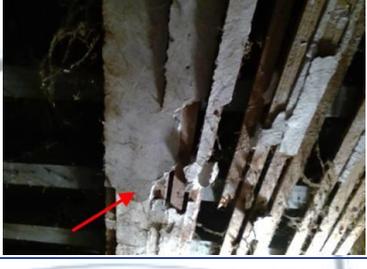
| Localisation | Identifiant + Description | Photo |
|---|--|---|
| | <p>Identifiant: M024 Réf. prélèvement/échantillon: P029 Description: Enduit à base de plâtre lissé ou taloché Composant de la construction: 4 - Plafonds et faux plafonds - Plafonds Partie à sonder: Enduit à base de plâtre lissé ou taloché</p> | |

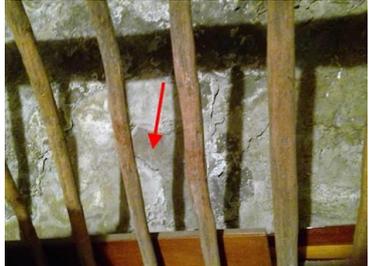
| Localisation | Identifiant + Description | Photo |
|--|--|---|
| | <p>Identifiant: M025 Réf. prélèvement/échantillon: P030 Description: Enduit à base de plâtre lissé ou taloché Composant de la construction: 3 - Parois verticales intérieures - Murs et cloisons maçonnés Partie à sonder: Enduit à base de plâtre lissé ou taloché</p> | |

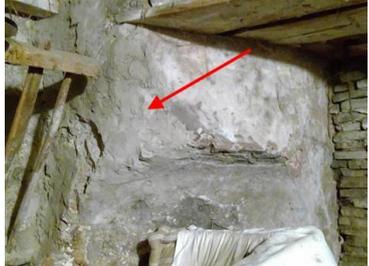
| Localisation | Identifiant + Description | Photo |
|--|--|---|
| | <p>Identifiant: M026 Réf. prélèvement/échantillon: P031 Description: Enduit à base de ciment lissé ou taloché Composant de la construction: 3 - Parois verticales intérieures - Murs et cloisons maçonnés Partie à sonder: Enduit à base de ciment lissé ou taloché</p> | |

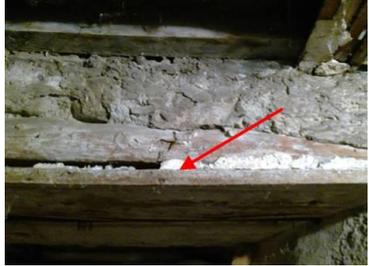
| Localisation | Identifiant + Description | Photo |
|--|--|---|
| | <p>Identifiant: M027 Réf. prélèvement/échantillon: P032 Description: Enduit à base de ciment lissé ou taloché Composant de la construction: 3 - Parois verticales intérieures - Murs et cloisons maçonnés Partie à sonder: Enduit à base de ciment lissé ou taloché Localisation sur croquis : M027</p> | |

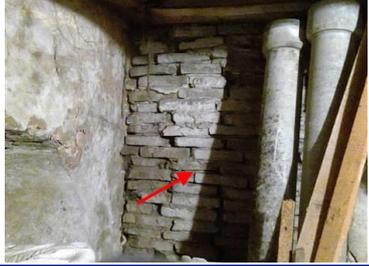
| Localisation | Identifiant + Description | Conclusion (justification) | Etat de conservation | Commentaires |
|---|--|--|---|---|
| | <p><u>Identifiant:</u> M028 <u>Réf. prélèvement/échantillon:</u> P033 <u>Description:</u> Joint d'assemblage <u>Composant de la construction:</u> 3 - Parois verticales intérieures - Murs et cloisons maçonnés <u>Partie à sonder:</u> Joint d'assemblage</p> | Absence d'amiante (Après analyse en laboratoire) | | |

| Localisation | Identifiant + Description | Photo |
|--|--|---|
| | <p>Identifiant: M028 Réf. prélèvement/échantillon: P033 Description: Joint d'assemblage Composant de la construction: 3 - Parois verticales intérieures - Murs et cloisons maçonnés Partie à sonder: Joint d'assemblage</p> | |

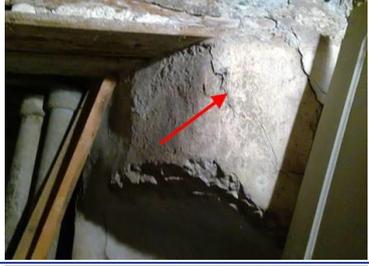
| Localisation | Identifiant + Description | Conclusion (justification) | Etat de conservation | Commentaires |
|---|--|--|---|---|
| | <p><u>Identifiant:</u> M029 <u>Réf. prélèvement/échantillon:</u> P034 <u>Description:</u> Enduit à base de ciment lissé ou taloché <u>Composant de la construction:</u> 3 - Parois verticales intérieures - Murs et cloisons maçonnés <u>Partie à sonder:</u> Enduit à base de ciment lissé ou taloché</p> | Absence d'amiante (Après analyse en laboratoire) | | |

| Localisation | Identifiant + Description | Photo |
|--|--|---|
| | <p>Identifiant: M029 Réf. prélèvement/échantillon: P034 Description: Enduit à base de ciment lissé ou taloché Composant de la construction: 3 - Parois verticales intérieures - Murs et cloisons maçonnés Partie à sonder: Enduit à base de ciment lissé ou taloché</p> | |

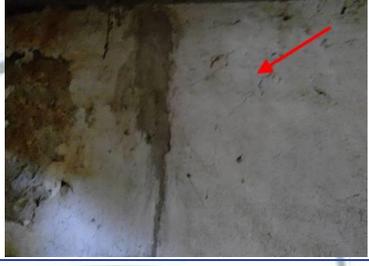
| Localisation | Identifiant + Description | Conclusion (justification) | Etat de conservation | Commentaires |
|---|---|--|---|---|
| Extension Friperie 1er étage - Pièce 3 | <p><u>Identifiant:</u> M030 <u>Réf. prélèvement/échantillon:</u> P035 <u>Description:</u> Enduit à base de plâtre lissé ou taloché <u>Composant de la construction:</u> 3 - Parois verticales intérieures - Murs et cloisons maçonnés <u>Partie à sonder:</u> Enduit à base de plâtre lissé ou taloché</p> | Absence d'amiante (Après analyse en laboratoire) | | |

| Localisation | Identifiant + Description | Photo |
|--|--|---|
| <p>Extension Friperie 1er étage - Pièce 3</p> | <p>Identifiant: M030 Réf. prélèvement/échantillon: P035 Description: Enduit à base de plâtre lissé ou taloché Composant de la construction: 3 - Parois verticales intérieures - Murs et cloisons maçonnés Partie à sonder: Enduit à base de plâtre lissé ou taloché</p> | |

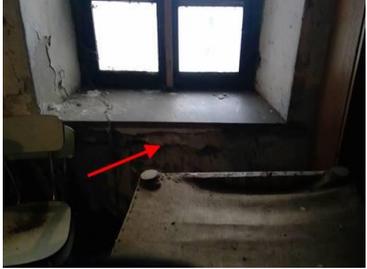
| Localisation | Identifiant + Description | Photo |
|---|---|---|
| | <p>Identifiant: M031 Réf. prélèvement/échantillon: P036 Description: Enduit à base de plâtre lissé ou taloché Composant de la construction: 3 - Parois verticales intérieures - Murs et cloisons maçonnés Partie à sonder: Enduit à base de plâtre lissé ou taloché</p> | |

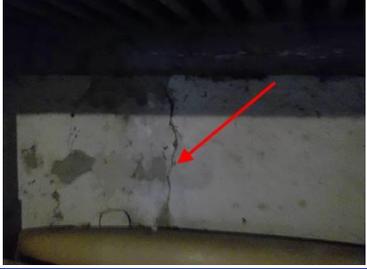
| Localisation | Identifiant + Description | Photo |
|---|---|---|
| | <p>Identifiant: M032 Réf. prélèvement/échantillon: P037 Description: Enduit à base de plâtre lissé ou taloché Composant de la construction: 3 - Parois verticales intérieures - Murs et cloisons maçonnés Partie à sonder: Enduit à base de plâtre lissé ou taloché</p> | |

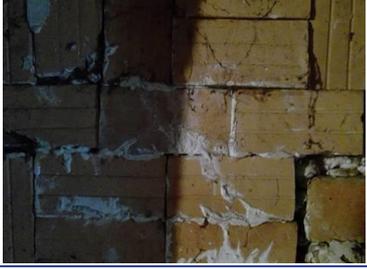
| Localisation | Identifiant + Description | Photo |
|---|---|---|
| | <p>Identifiant: M033 Réf. prélèvement/échantillon: P038 Description: Joint d'assemblage Composant de la construction: 3 - Parois verticales intérieures - Murs et cloisons maçonnés Partie à sonder: Joint d'assemblage</p> | |

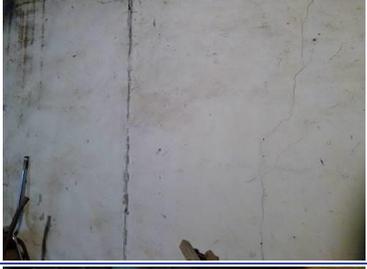
| Localisation | Identifiant + Description | Photo |
|---|---|---|
| | <p>Identifiant: M034 Réf. prélèvement/échantillon: P039 Description: Enduit à base de plâtre lissé ou taloché Composant de la construction: 3 - Parois verticales intérieures - Murs et cloisons maçonnés Partie à sonder: Enduit à base de plâtre lissé ou taloché</p> | |

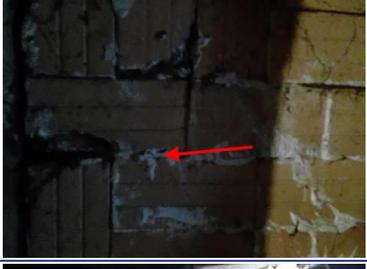
| Localisation | Identifiant + Description | Photo |
|---|---|---|
| | <p>Identifiant: M035 Réf. prélèvement/échantillon: P040 Description: Joint d'assemblage Composant de la construction: 3 - Parois verticales intérieures - Murs et cloisons maçonnés Partie à sonder: Joint d'assemblage</p> | |

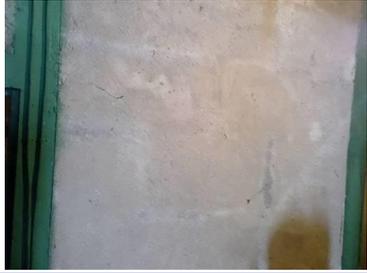
| Localisation | Identifiant + Description | Photo |
|---|---|--|
| Pièce 1; Pièce 2 | <p>Identifiant: M010 Prélèvement/Echantillon: P013 P014 Description: Enduit à base de ciment lissé ou taloché Composant de la construction: 3 - Parois verticales intérieures - Murs et cloisons maçonnés Partie à sonder: Enduit à base de ciment lissé ou taloché</p> | |

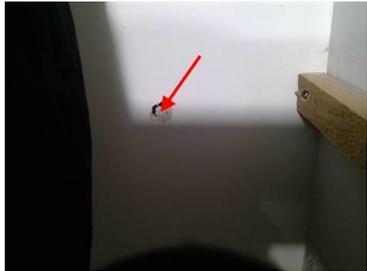
| Localisation | Identifiant + Description | Photo |
|---|---|--|
| Pièce principale local Friperie | <p>Identifiant: M037 Réf. prélèvement/échantillon: P042 Description: Enduit à base de plâtre lissé ou taloché Composant de la construction: 3 - Parois verticales intérieures - Murs et cloisons maçonnés Partie à sonder: Enduit à base de plâtre lissé ou taloché</p> | |

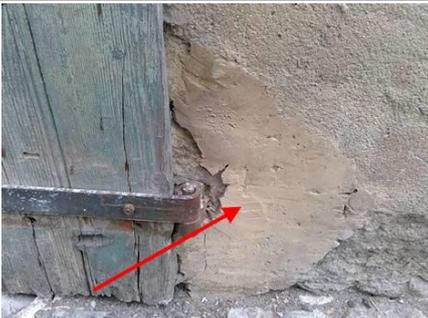
| | <p>Photo n° PhA001</p> <p>Localisation : Extension Friperie RDC - Pièce 1</p> <p>Ouvrage : 2 - Parois verticales extérieures et Façades - Façades lourdes y compris poteaux</p> <p>Partie d'ouvrage : Revêtement lissé ou taloché</p> <p>Description : Revêtement lissé ou taloché</p> <p>Localisation sur croquis : M001</p> |

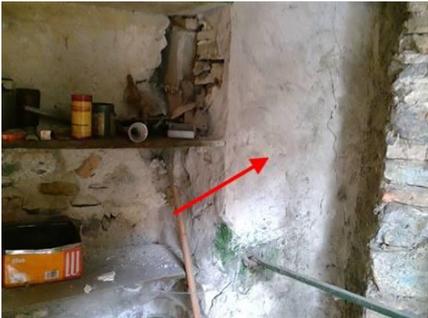
| | <p>Photo n° PhA002</p> <p>Localisation : Extension Friperie RDC - Pièce 1</p> <p>Ouvrage : 2 - Parois verticales</p> <p>Partie d'ouvrage : Revêtement lissé ou taloché</p> <p>Description : Revêtement lissé ou taloché</p> <p>Localisation sur croquis : M002</p> |

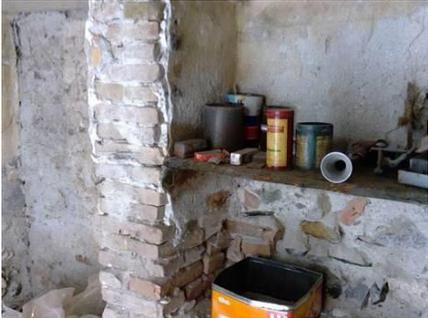
| | <p>Photo n° PhA003</p> <p>Localisation : Extension Friperie RDC - Pièce 1</p> <p>Ouvrage : 2 - Parois verticales</p> <p>Partie d'ouvrage : Revêtement lissé ou taloché</p> <p>Description : Revêtement lissé ou taloché</p> |

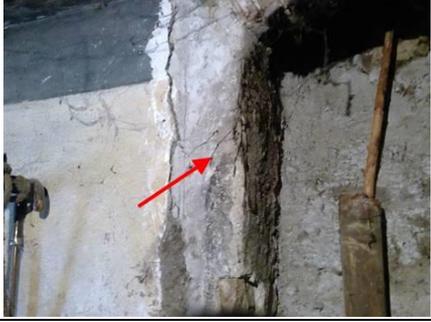
| | <p>Photo n° PhA015 Localisation : Extension Friperie RDC - Pièce 1 Ouvrage : 3 - Parois verticales intérieures - Murs et cloisons maçonnés Partie d'ouvrage : Enduit à base de ciment lissé ou taloché Description : Enduit à base de ciment lissé ou taloché</p> |

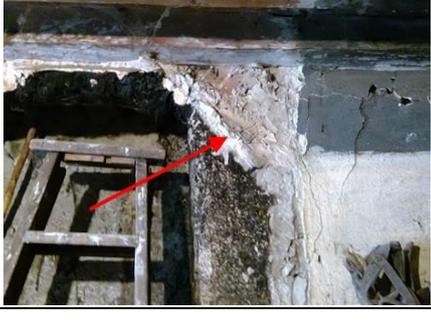
| | <p>Photo n° PhA018 Localisation : Extension Friperie RDC - Pièce 1 Ouvrage : 3 - Parois verticales intérieures - Murs et cloisons maçonnés Partie d'ouvrage : Enduit à base de plâtre lissé ou taloché Description : Enduit à base de plâtre lissé ou taloché</p> |

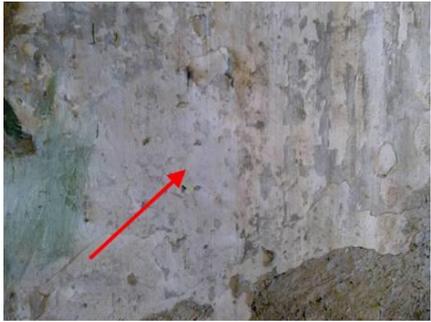
| | <p>Photo n° PhA019 Localisation : Extension Friperie RDC - Pièce 1 Ouvrage : 3 - Parois verticales intérieures - Murs et cloisons maçonnés Partie d'ouvrage : Enduit à base de plâtre lissé ou taloché Description : Enduit à base de plâtre lissé ou taloché</p> |

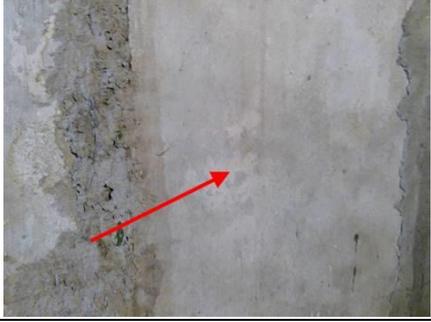
| | <p>Photo n° PhA020 Localisation : Extension Friperie RDC - Pièce 1 Ouvrage : 3 - Parois verticales intérieures - Murs et cloisons maçonnés Partie d'ouvrage : Enduit à base de plâtre lissé ou taloché Description : Enduit à base de plâtre lissé ou taloché</p> |

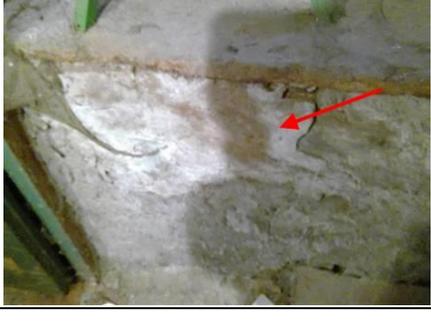
| | <p>Photo n° PhA023 Localisation : Extension Friperie RDC - Pièce 2 Ouvrage : 3 - Parois verticales intérieures - Murs et cloisons maçonnés Partie d'ouvrage : Enduit à base de ciment lissé ou taloché Description : Enduit à base de ciment lissé ou taloché</p> |

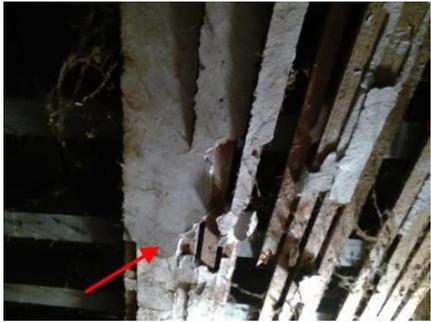
| | <p>Photo n° PhA024 Localisation : Extension Friperie RDC - Pièce 2 Ouvrage : 4 - Plafonds et faux plafonds - Plafonds Partie d'ouvrage : Enduit à base de plâtre lissé ou taloché Description : Enduit à base de plâtre lissé ou taloché</p> |

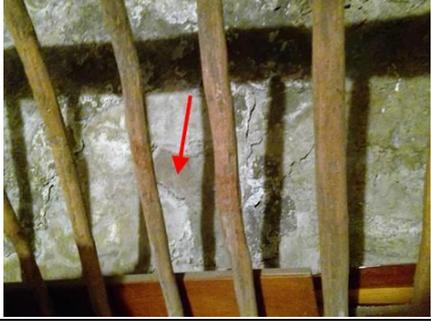
| | <p>Photo n° PhA025 Localisation : Extension Friperie RDC - Pièce 2 Ouvrage : 3 - Parois verticales intérieures - Murs et cloisons maçonnés Partie d'ouvrage : Enduit à base de plâtre lissé ou taloché Description : Enduit à base de plâtre lissé ou taloché</p> |

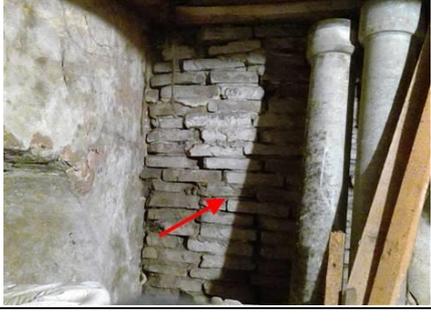
| | <p>Photo n° PhA028 Localisation : Extension Friperie RDC - Pièce 2 Ouvrage : 3 - Parois verticales intérieures - Murs et cloisons maçonnés Partie d'ouvrage : Joint d'assemblage Description : Joint d'assemblage</p> |

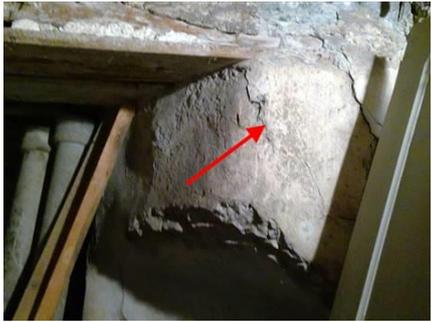
| | <p>Photo n° PhA029 Localisation : Extension Friperie RDC - Pièce 2 Ouvrage : 3 - Parois verticales intérieures - Murs et cloisons maçonnés Partie d'ouvrage : Enduit à base de ciment lissé ou taloché Description : Enduit à base de ciment lissé ou taloché</p> |

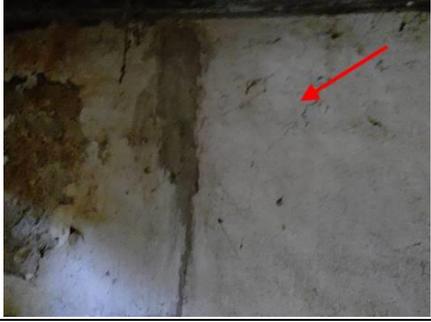
| | <p>Photo n° PhA030 Localisation : Extension Friperie 1er étage - Pièce 3 Ouvrage : 3 - Parois verticales intérieures - Murs et cloisons maçonnés Partie d'ouvrage : Enduit à base de plâtre lissé ou taloché Description : Enduit à base de plâtre lissé ou taloché</p> |

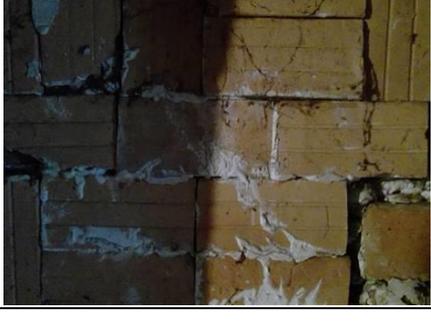
| | <p>Photo n° PhA033 Localisation : Extension Friperie 1er étage - Pièce 3 Ouvrage : 3 - Parois verticales intérieures - Murs et cloisons maçonnés Partie d'ouvrage : Joint d'assemblage Description : Joint d'assemblage</p> |

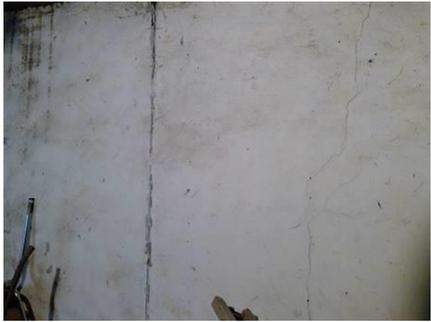
| | <p>Photo n° PhA034 Localisation : Extension Friperie 1er étage - Pièce 3 Ouvrage : 3 - Parois verticales intérieures - Murs et cloisons maçonnés Partie d'ouvrage : Enduit à base de plâtre lissé ou taloché Description : Enduit à base de plâtre lissé ou taloché</p> |

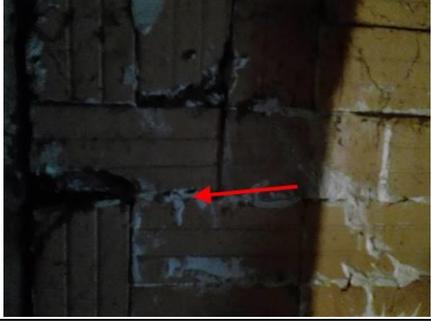
| | <p>Photo n° PhA035 Localisation : Extension Friperie 1er étage - Pièce 3 Ouvrage : 3 - Parois verticales intérieures - Murs et cloisons maçonnés Partie d'ouvrage : Joint d'assemblage Description : Joint d'assemblage</p> |

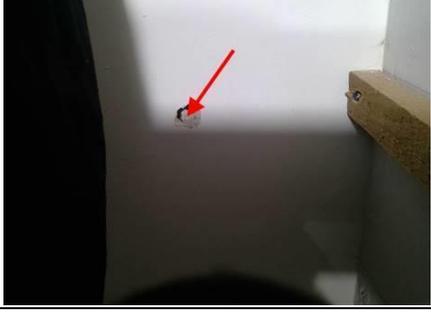
| | <p>Photo n° PhA038 Localisation : Pièce principale local Friperie Ouvrage : 3 - Parois verticales intérieures - Murs et cloisons maçonnés Partie d'ouvrage : Enduit à base de plâtre lissé ou taloché Description : Enduit à base de plâtre lissé ou taloché</p> |
